# ENTRE FRONTERA Y LUGAR: ¿CÓMO FUNCIONAN LOS LÍMITES DEL DISTRITO DE USERA?

**Entre frontera y lugar: ¿cómo funcionan los límites del distrito de Usera?**

**Noviembre de 2019**

**Ergosfera**

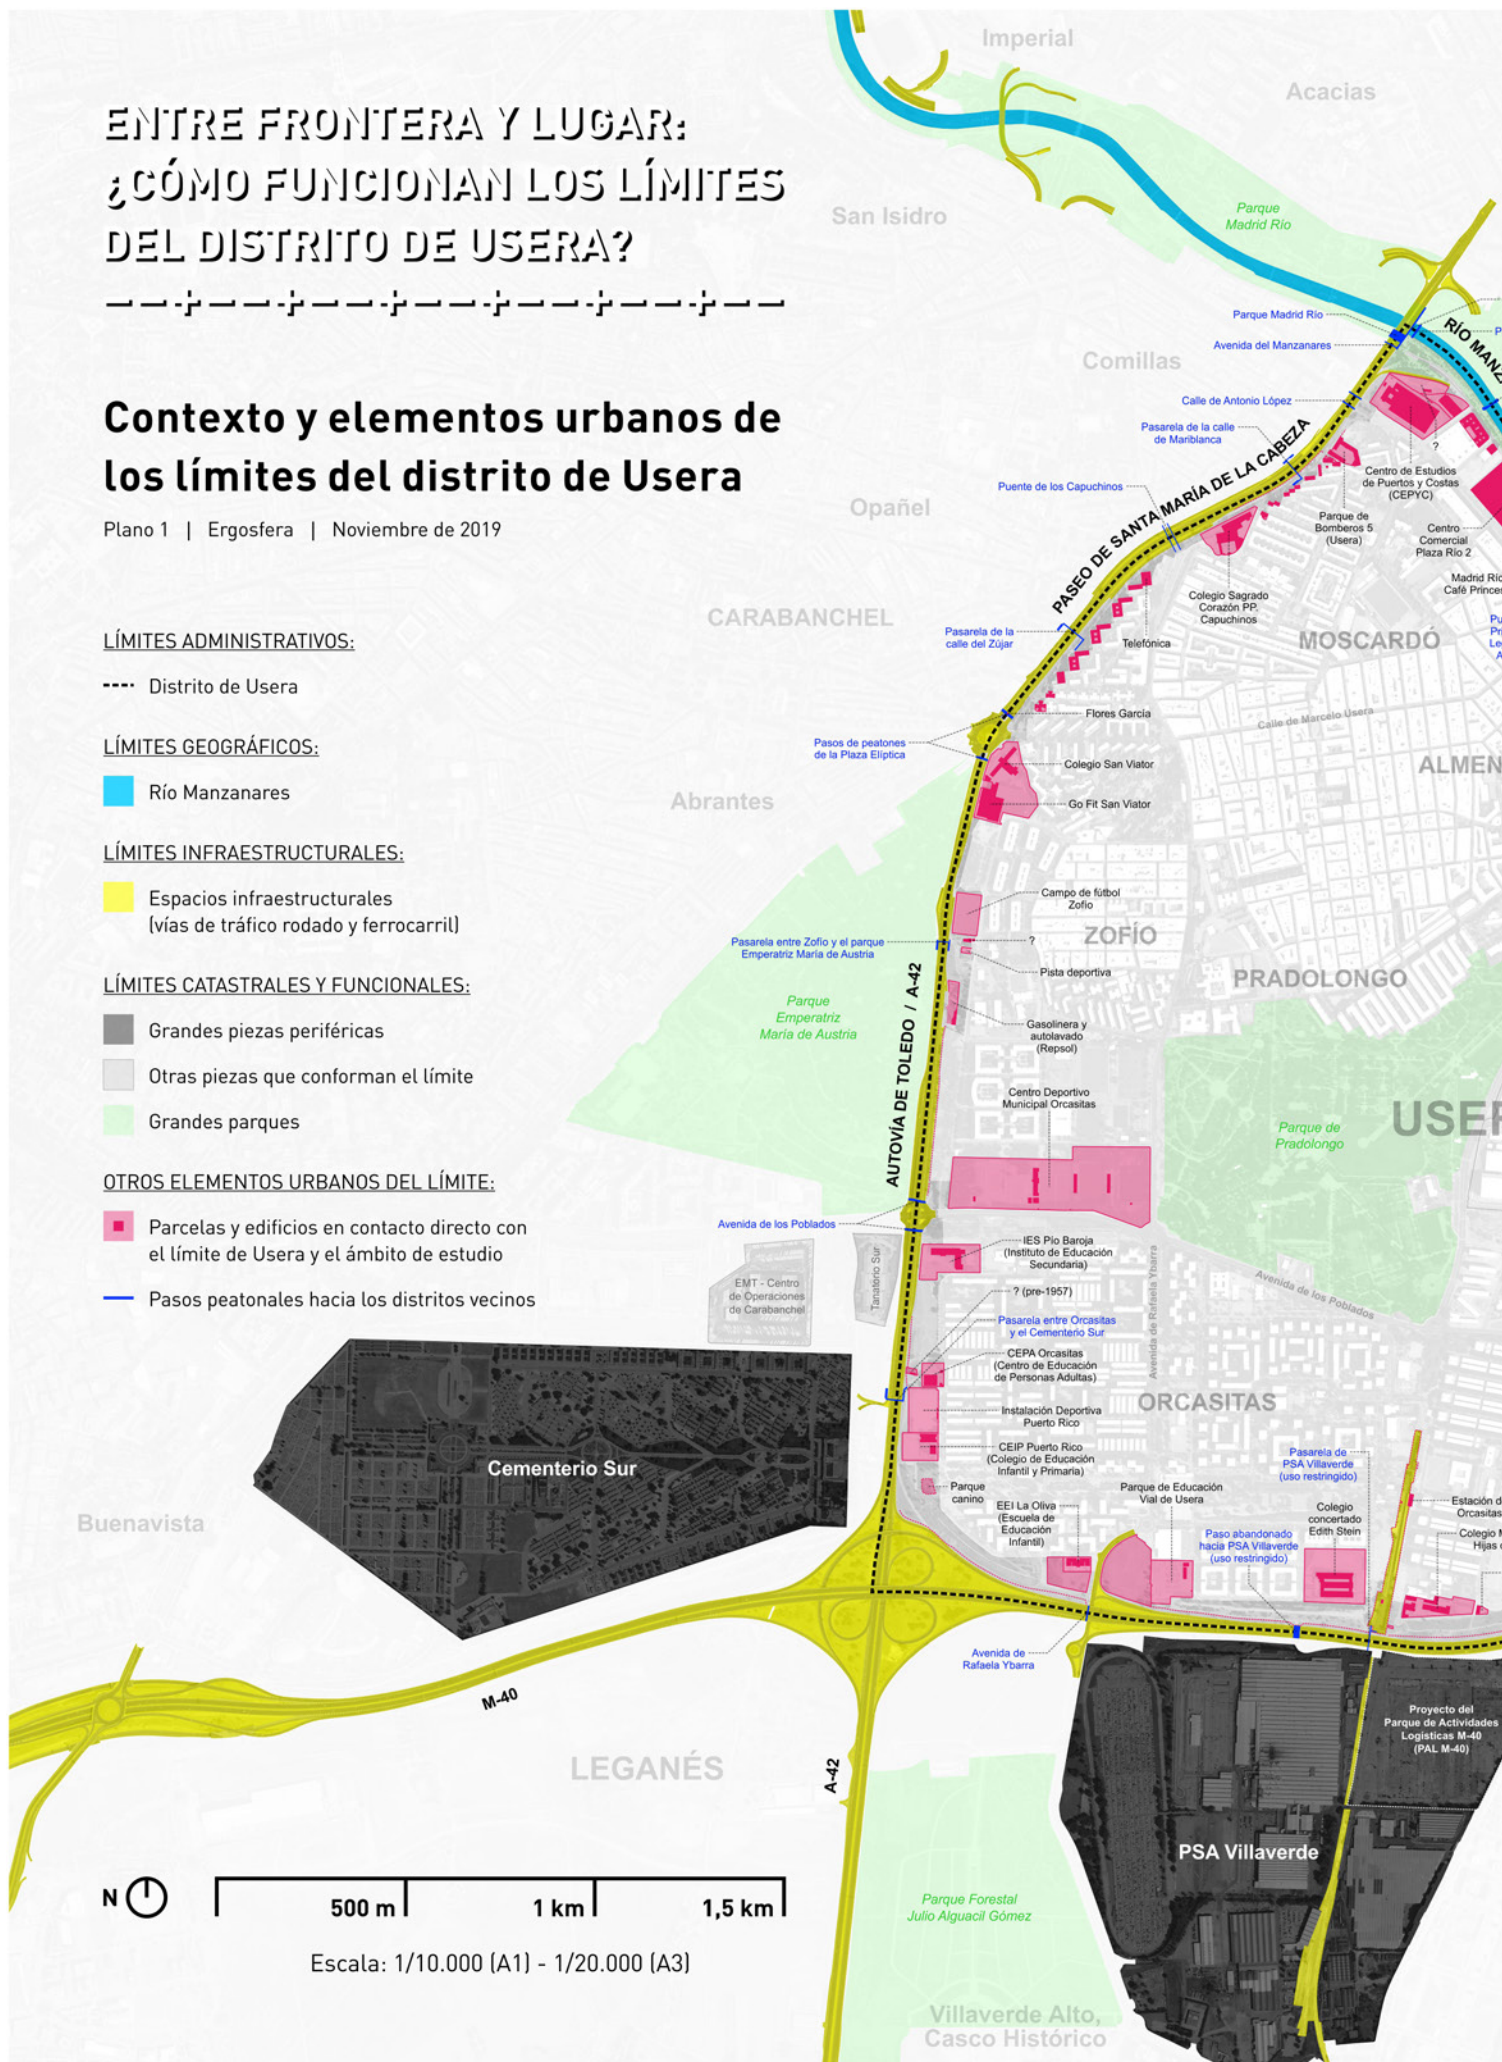
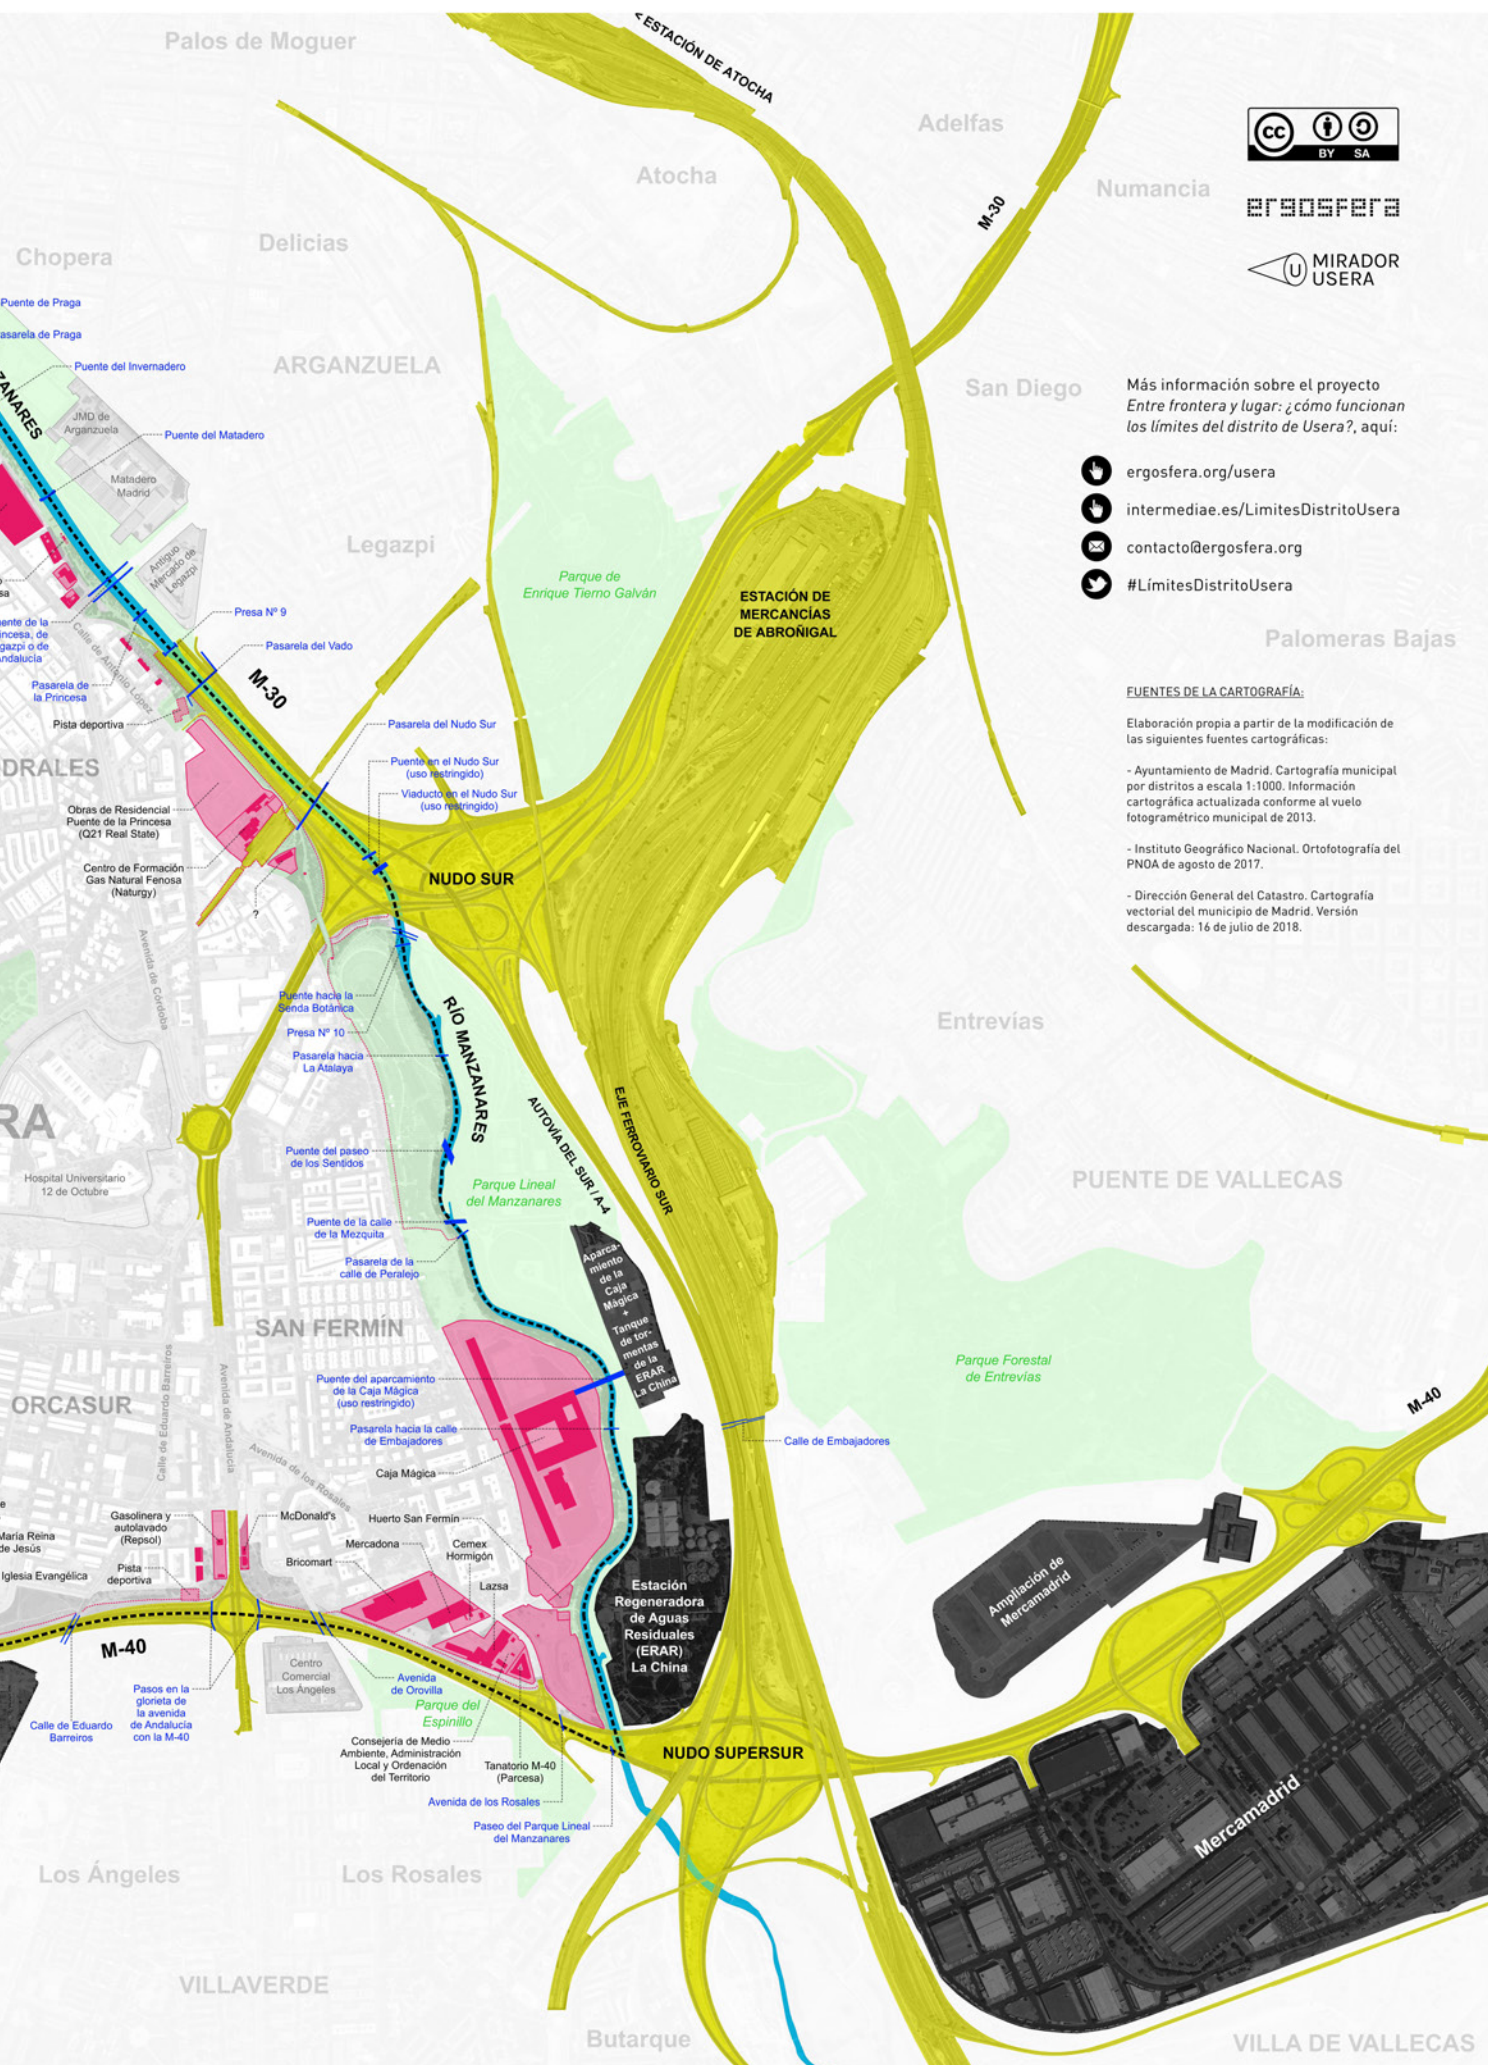
Plano 1 | Ergosfera | Noviembre de 2019

## Contexto y elementos urbanos de los límites del distrito de Usera

▲▲ [Páginas 6 y 7] P-1.- Contexto y elementos urbanos de los límites del distrito de Usera (Noviembre de 2019). Disponible para descarga como imagen en alta resolución o en formato vectorial editable en la página web del proyecto.

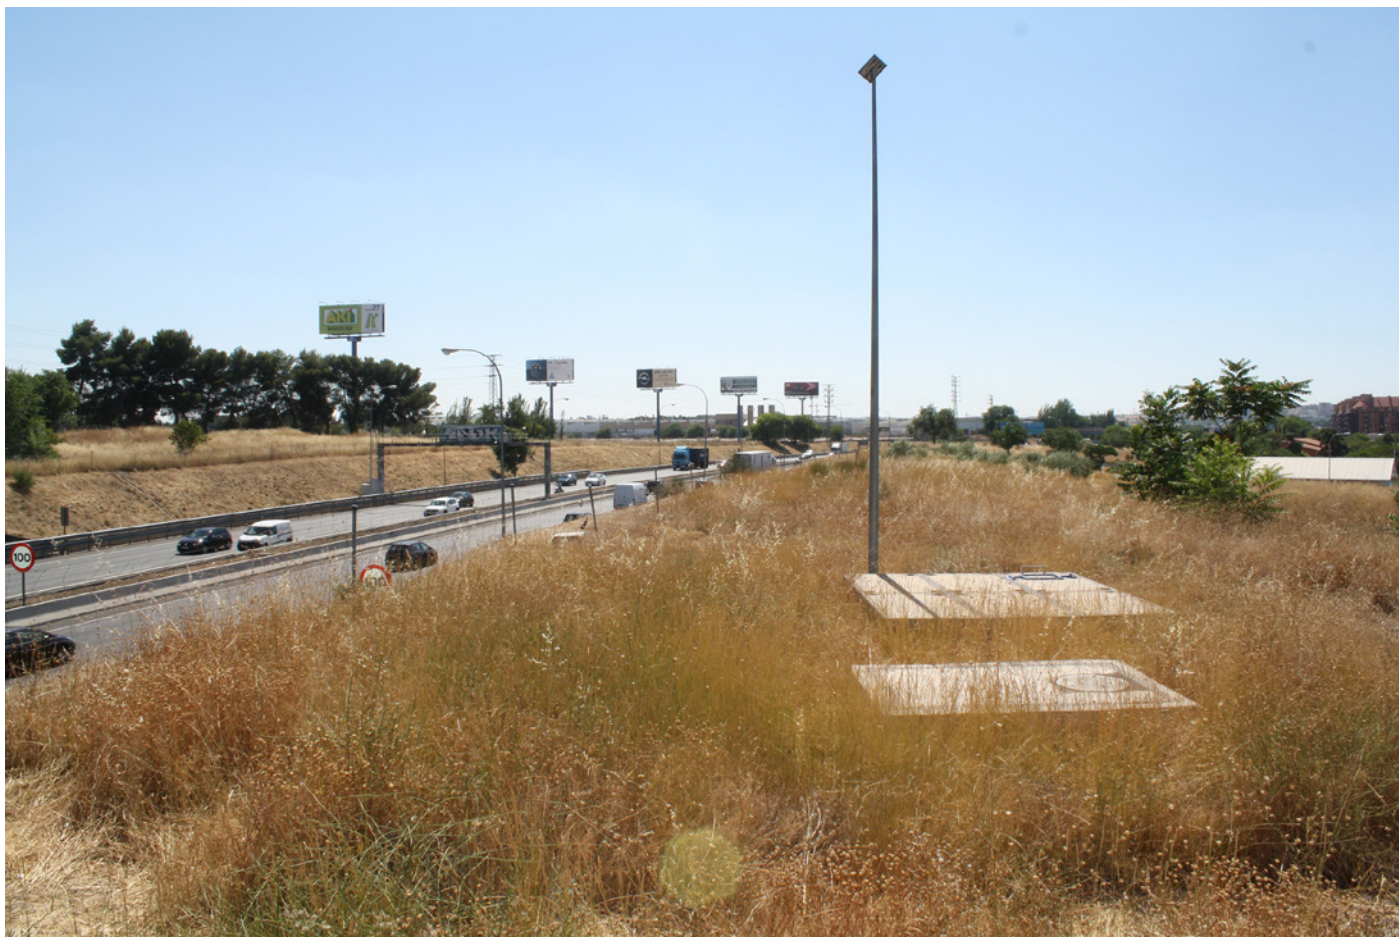
del conjunto formado por la Estación Regeneradora de Aguas Residuales La China, su tanque de tormentas y la Caja Mágica y su aparcamiento.

Con una superficie total de algo más de 43 hectáreas, su forma sensiblemente alargada hace que supongan una barrera muy contundente para la movilidad: la Caja Mágica (casi 18 hectáreas) supone un cierre lineal de 650 metros junto a San Fermín o de 900 metros respecto al eje del río. El tanque de tormentas y el aparcamiento superior de la Caja Mágica (más de 6 hectáreas) implican otra barrera de 500 metros, y la ERAR La China (de algo más de 19 hectáreas) otro borde cerrado de 800 metros.

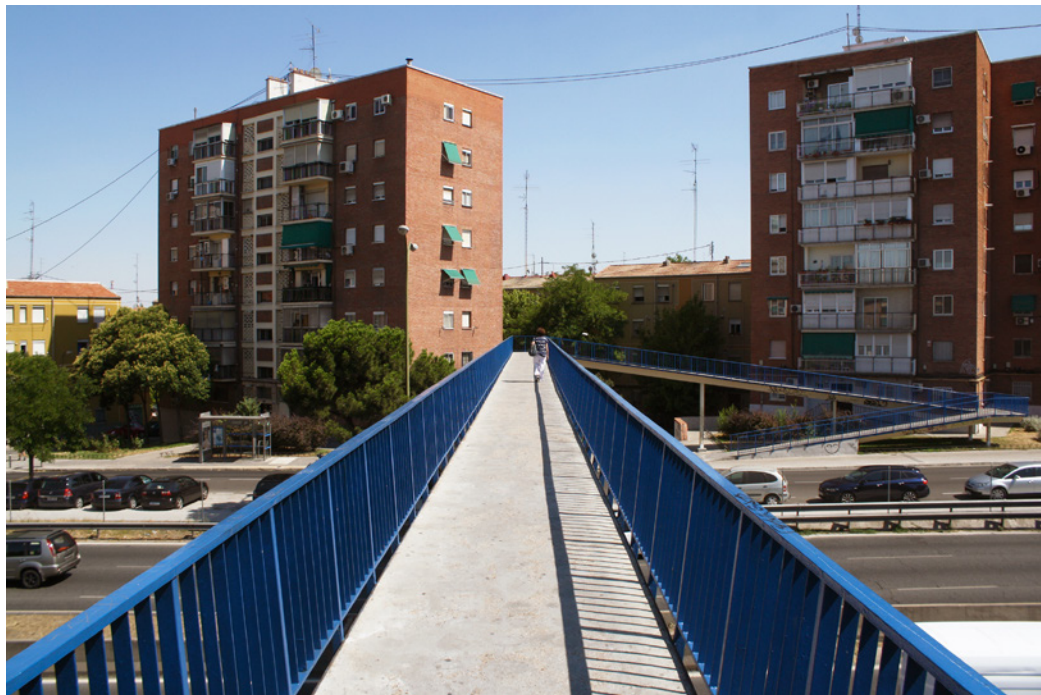
► F-18.- Pasarela de la calle de Mariblanca sobre el paseo de Santa María de la Cabeza, hacia Moscardó (26-07-2018).

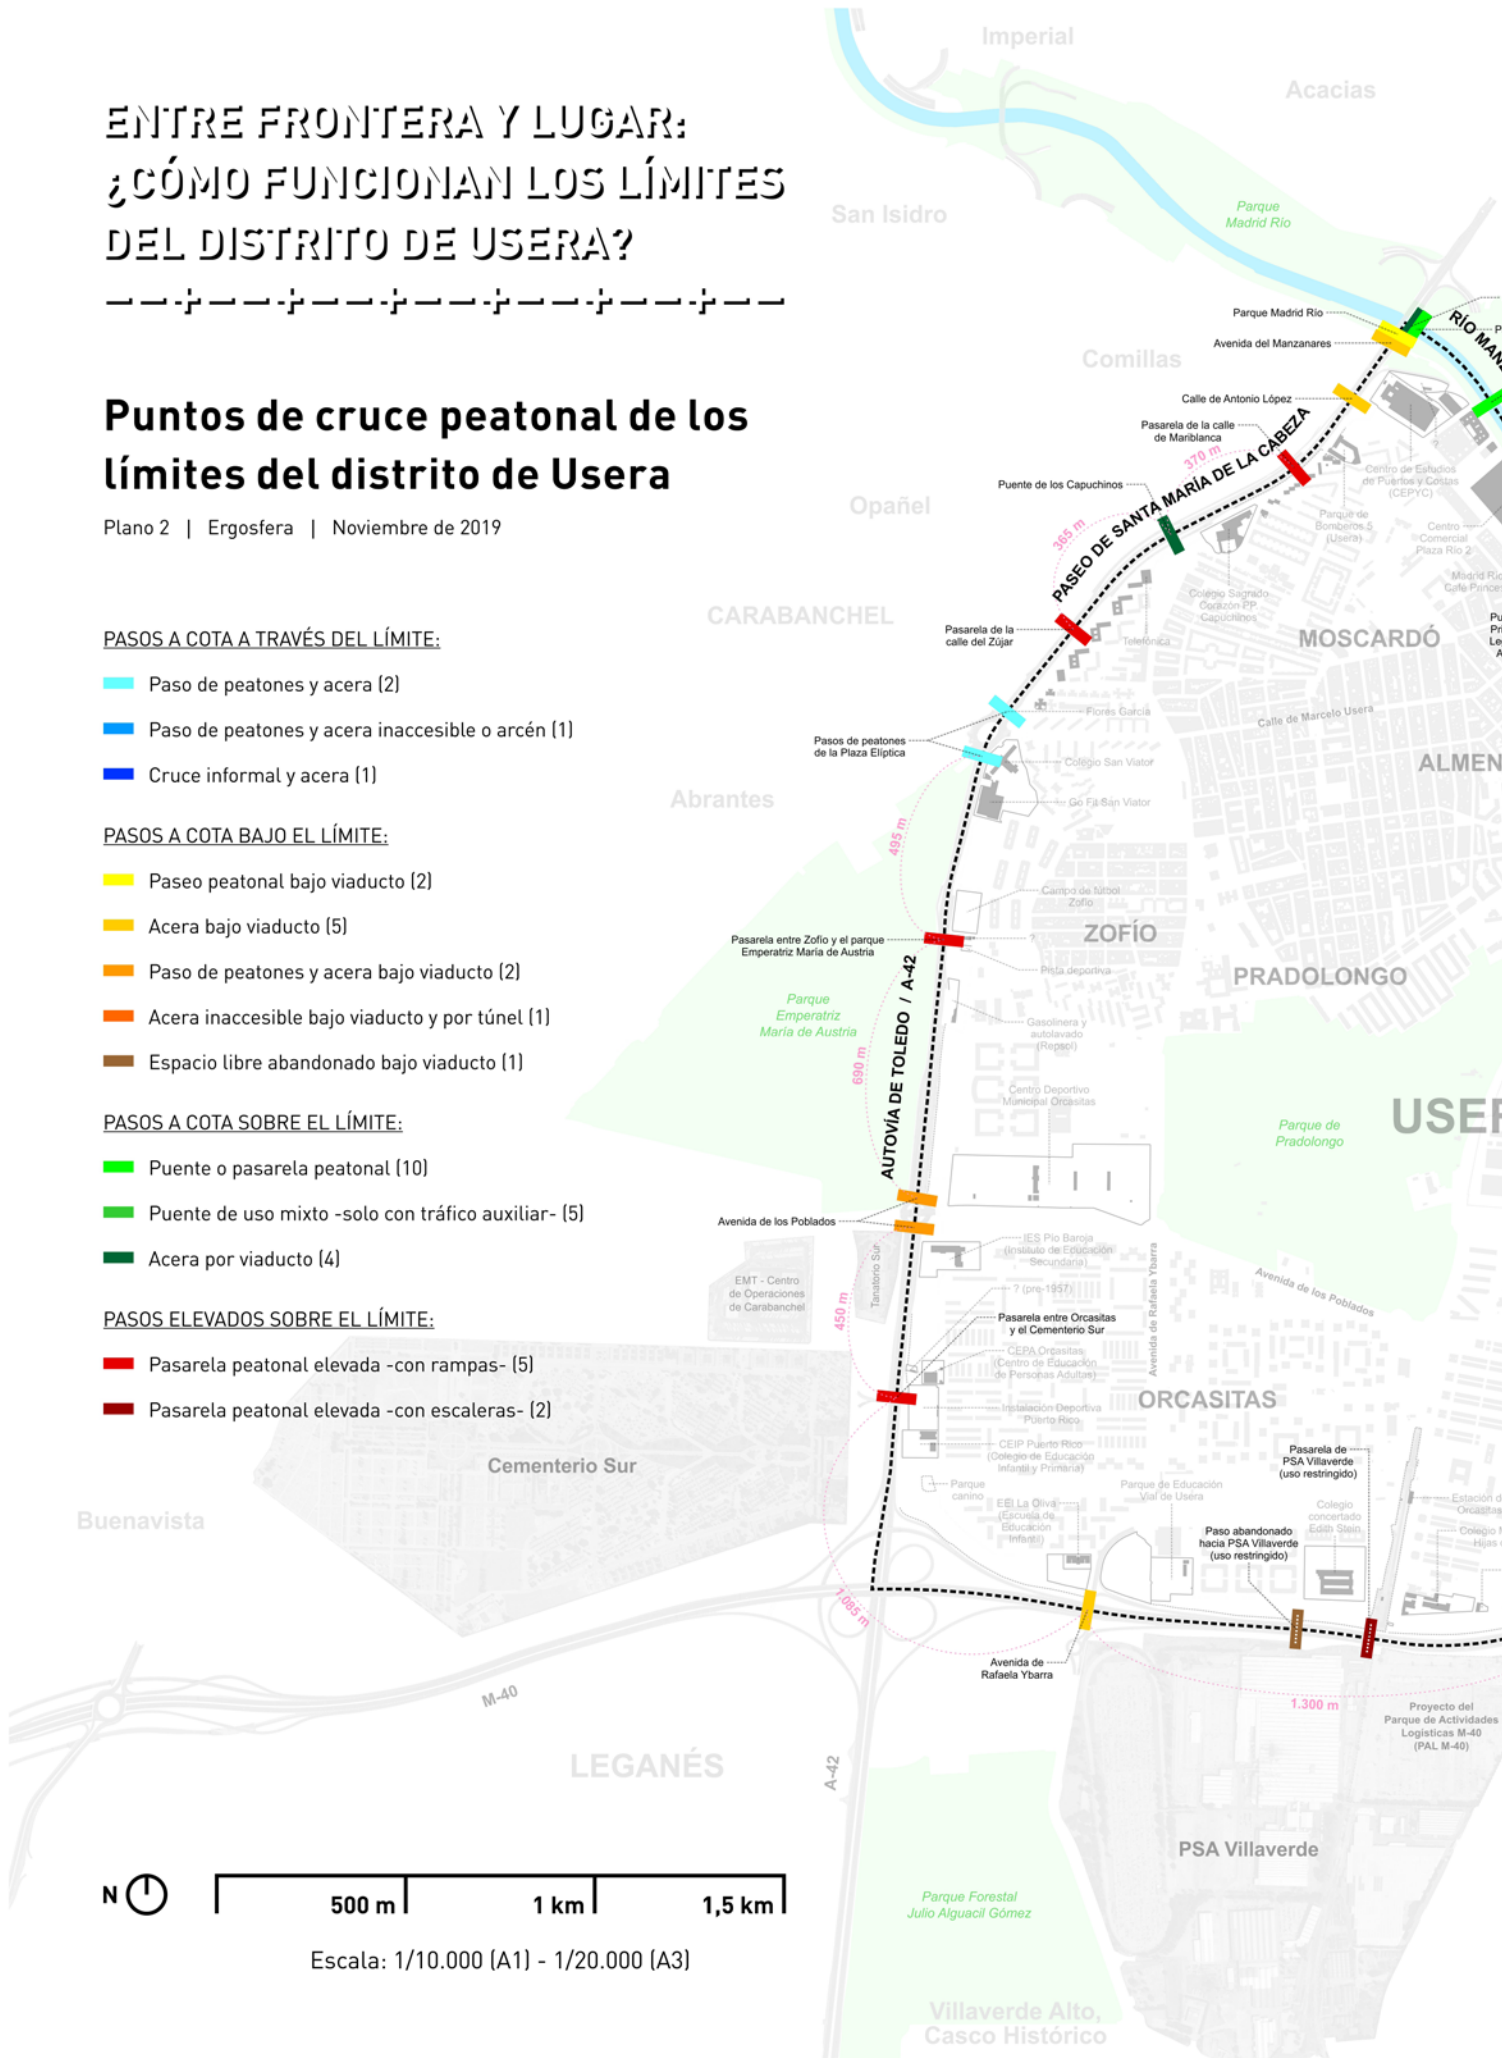
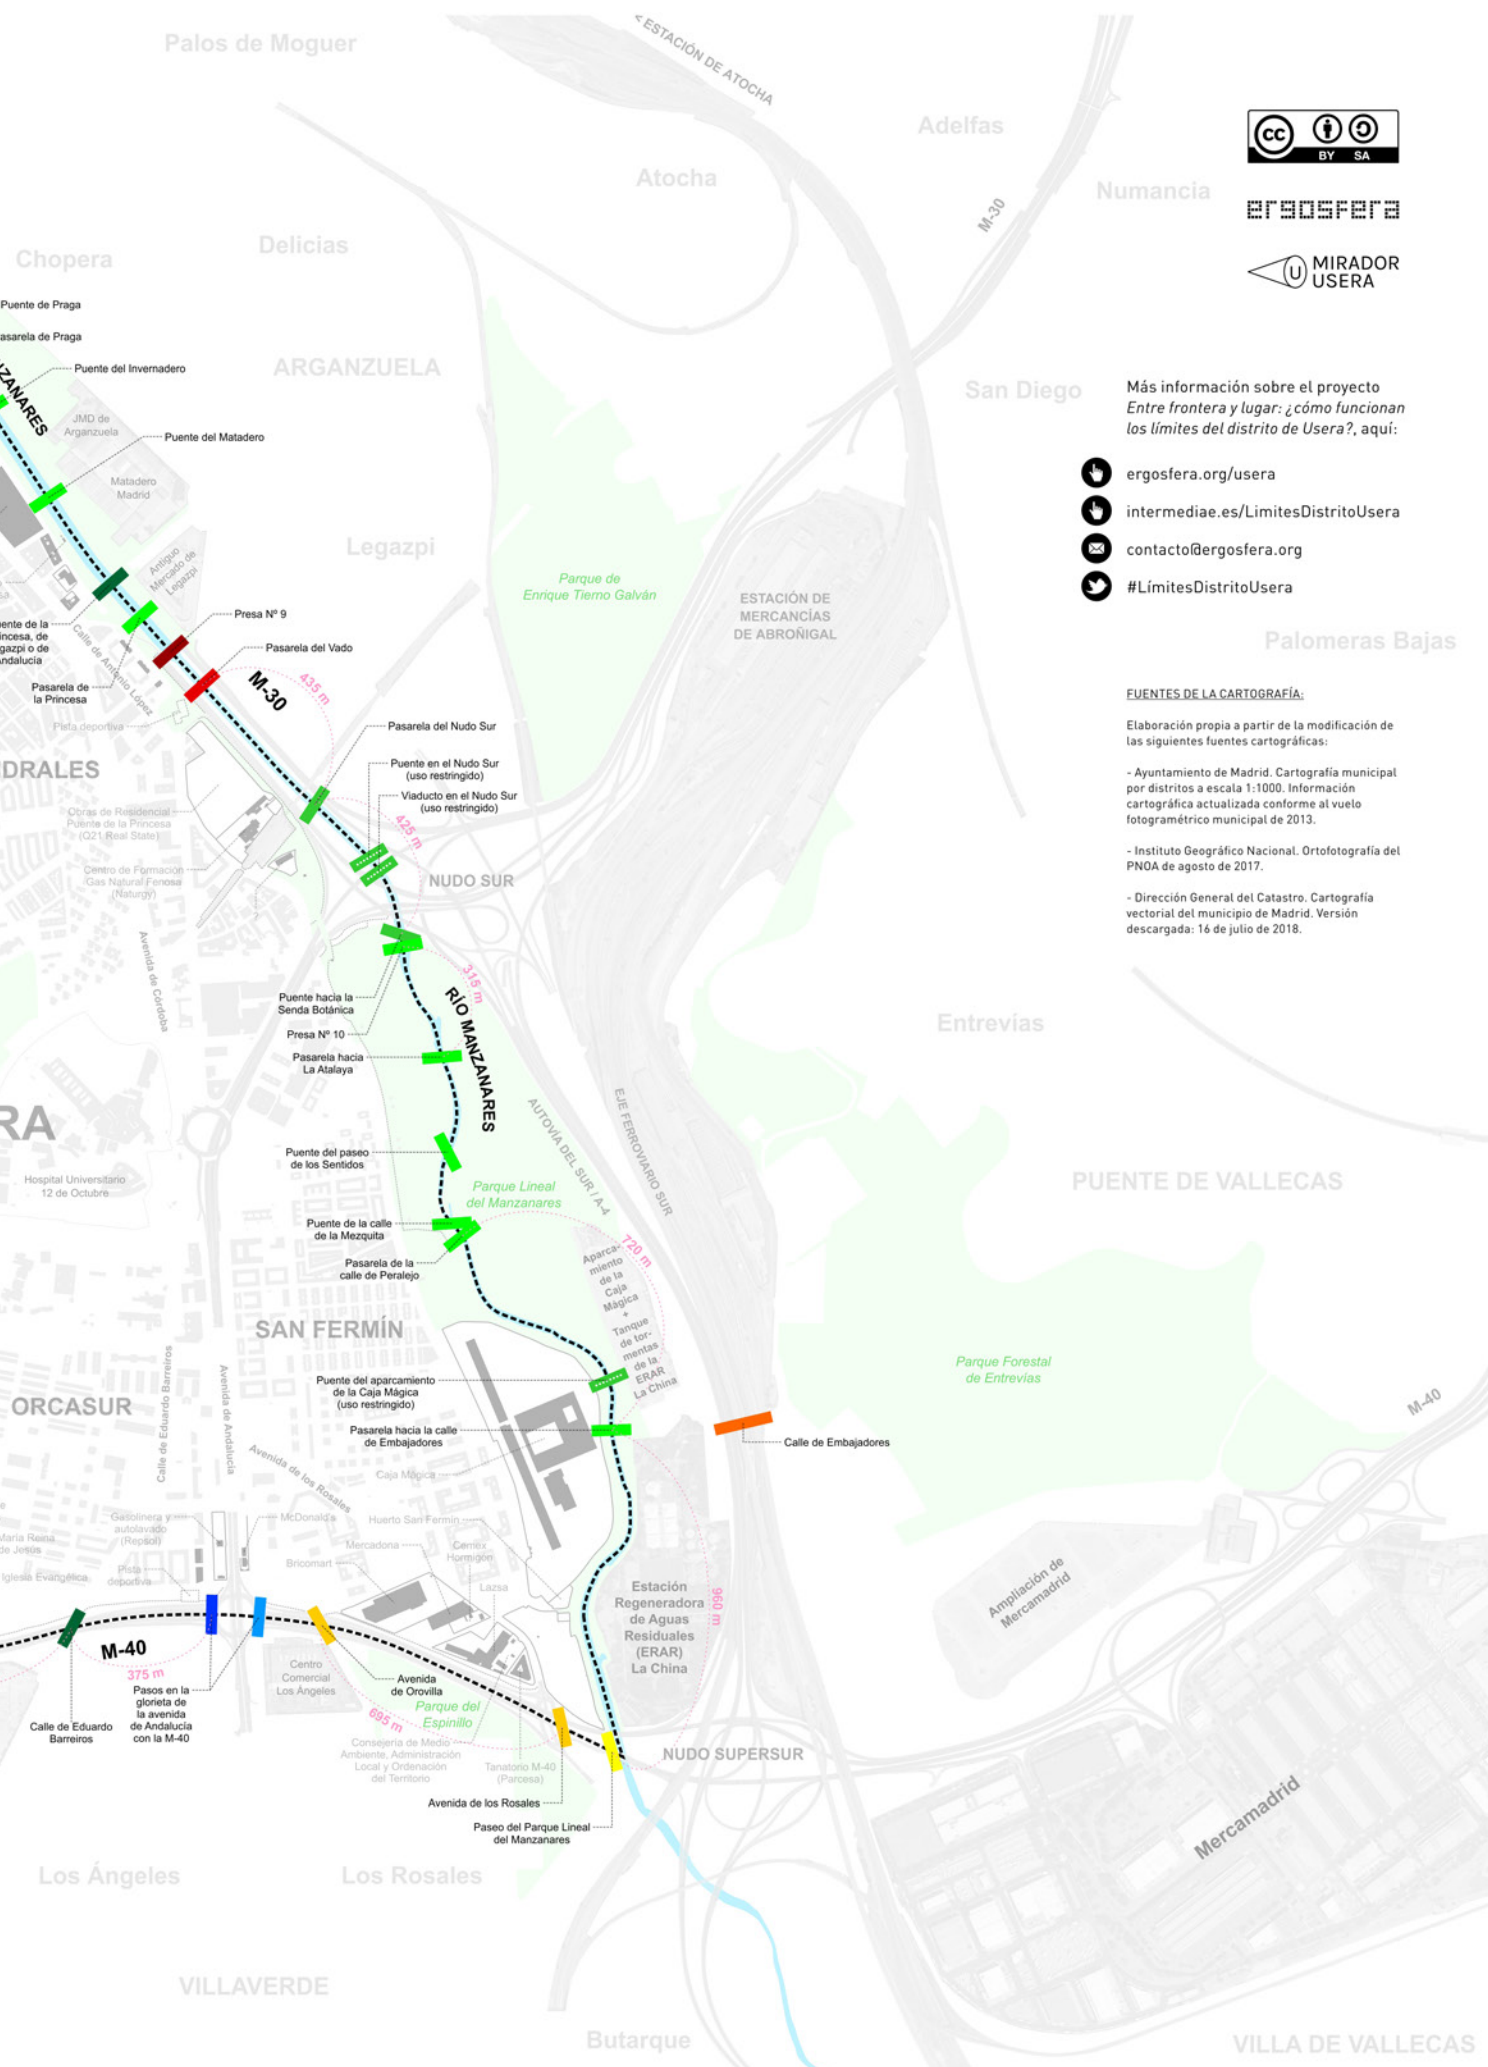
### PASOS ELEVADOS SOBRE EL LÍMITE:

- Pasarela peatonal elevada -con rampas- [5]
- Pasarela peatonal elevada -con escaleras- [2]

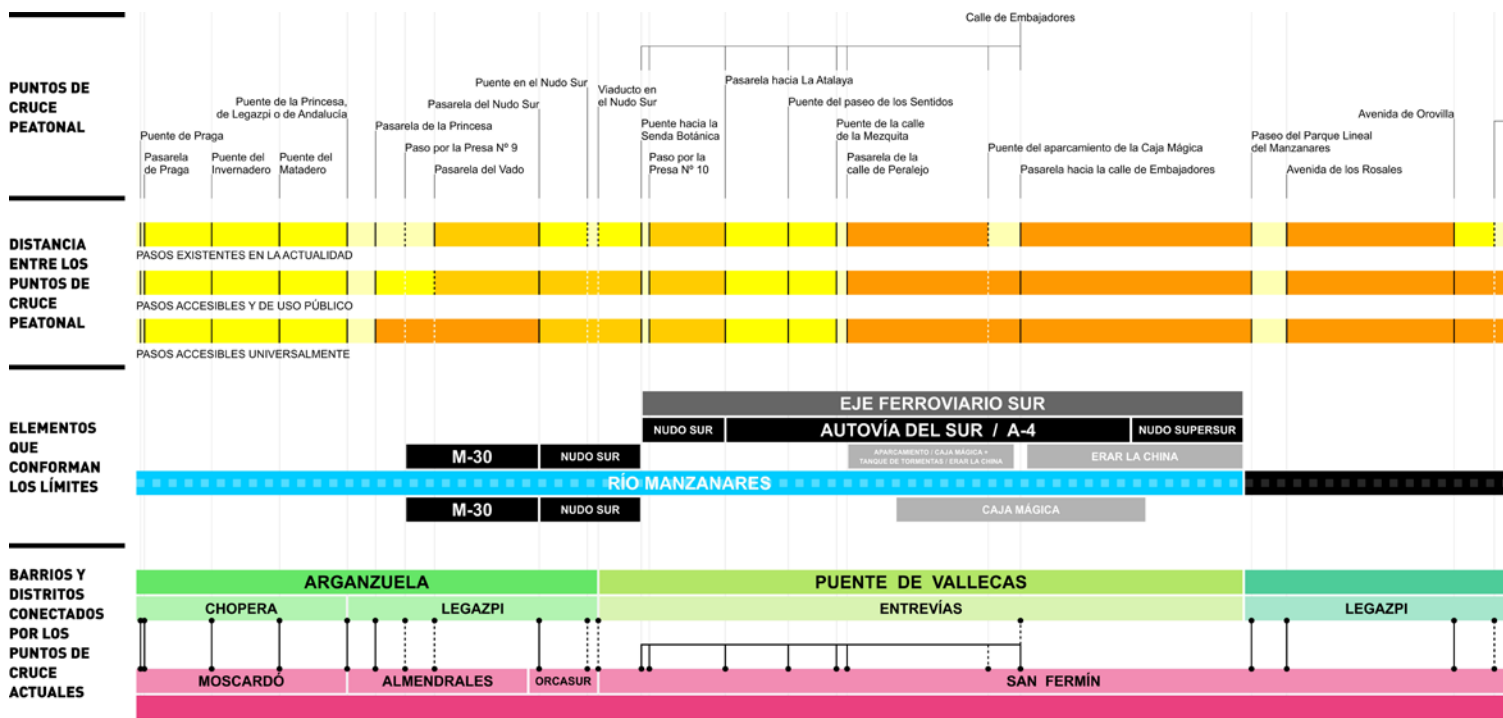
▲ G.1.- Puntos de cruce peatonal de los límites del distrito de Usera: distancias, elementos-límite y conexiones (Noviembre de 2019). Disponible para descarga como imagen en alta resolución o en formato vectorial editable en la página web del proyecto.

## Puntos de cruce peatonal: distancias, elementos-límite y conexiones

Además, si no se contabilizan tampoco las pasarelas peatonales elevadas que no son universalmente accesibles, los números quedarían así: habría doce tramos de más de 300 metros, pero de los cuales solo dos tienen entre 300 y 500 m, siendo siete los que tienen entre 500 y 1.000 m y tres los que tienen más de 1 km (1.184, 1.298 y 1.538 m).

Por último, es necesario señalar que si además se tiene en cuenta que el único paso real hacia Puente de Vallecas es el de la calle de Embajadores, en realidad habría un tramo de unos 2,5 kilómetros prácticamente desconectado de su distrito vecino.

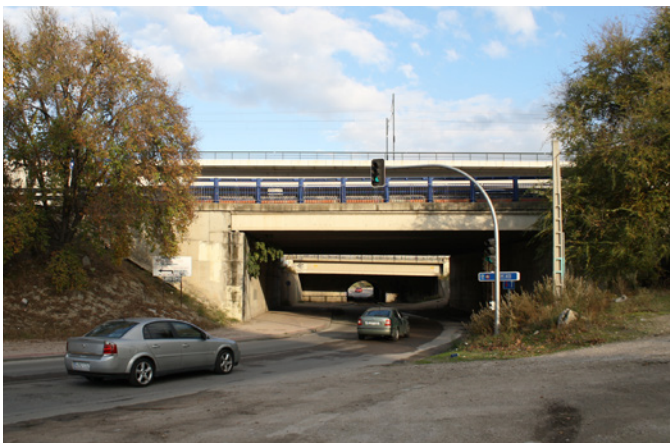
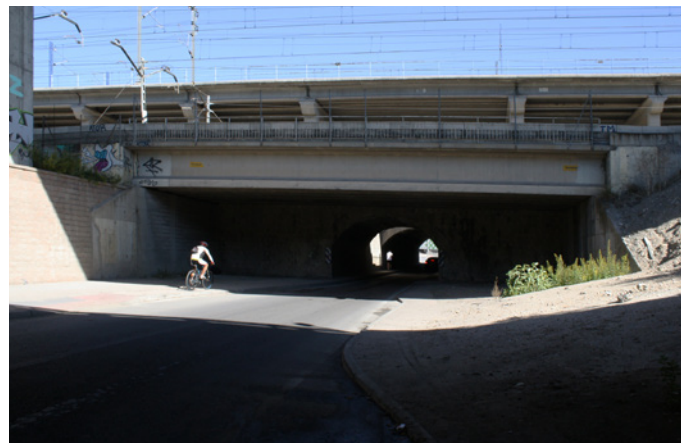
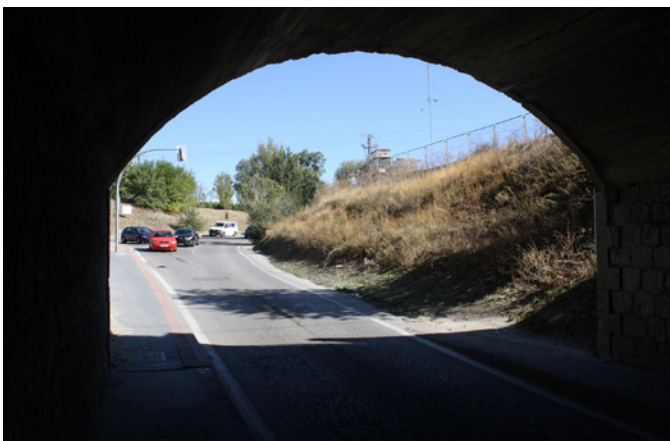
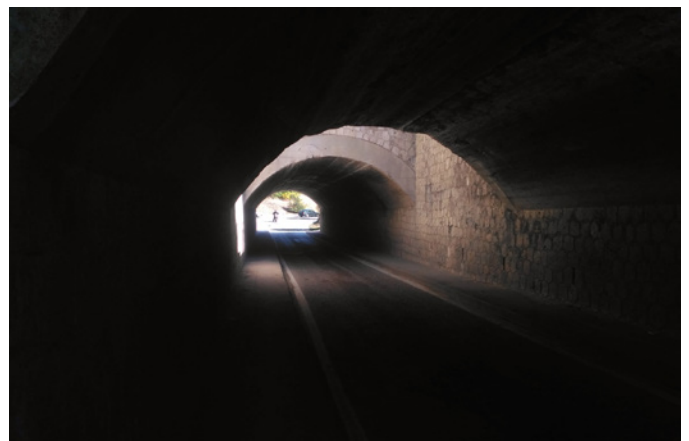
Actualmente, este paso es la única conexión peatonal y rodada entre los distritos de Usera y Puente de Vallecas. Su singularidad no ha evitado, sin embargo, que sea un paso inaccesible por no disponer de una forma, escala y mantenimiento adecuado para el tránsito peatonal. El recorrido hasta este punto tiene problemas de pavimentación e iluminación, y en el propio paso carece de una urbanización adecuada en la zona del viaducto y es muy deficiente en la zona del túnel, con una acera muy estrecha a ambos lados de una vía por donde discurren automóviles, camiones y autobuses (por un único carril que va cambiando de sentido según los semáforos de los extremos), lo que genera un ambiente muy hostil por el ruido y la sensación de inseguridad.

◀ F-26-27-28-29.- Conexión con Puente de Vallecas a través de la calle de Embajadores: entrada desde el lado más cercano a Usera (17-11-2018); espacio intermedio, entrada y salida del túnel (17-10-2018).

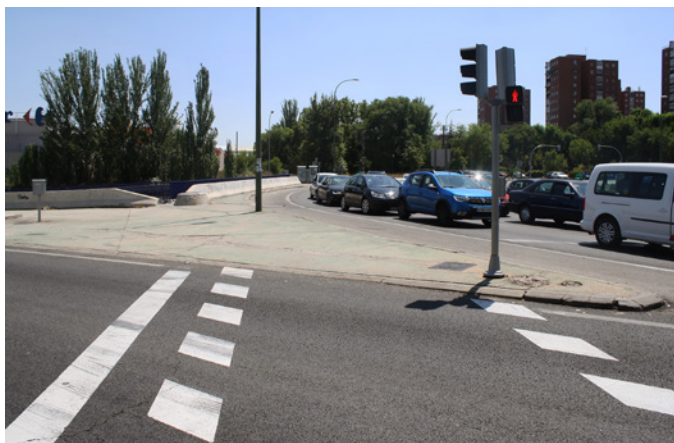
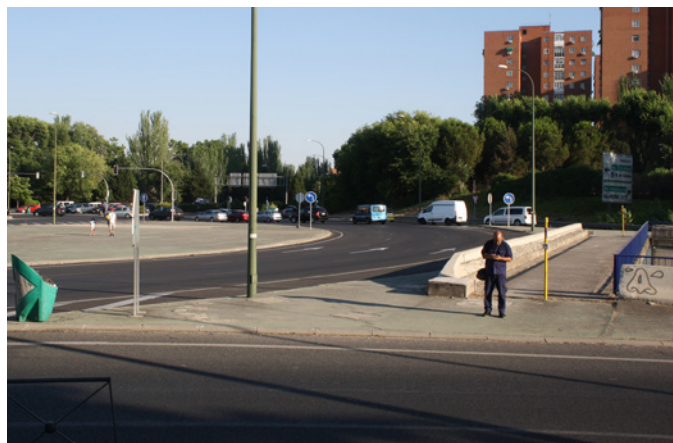
► F-30-31.- Conexión con Villaverde a través de la glorieta de la avenida de Andalucía con la M-40: el paso este, inaccesible tras cruzar el semáforo (27-07-2018), y el paso oeste, sin semáforo ni paso de peatones, pero en el que, como se observa en la fotografía, la gente cruza tanto por el lateral como por el interior de la glorieta (26-07-2018).

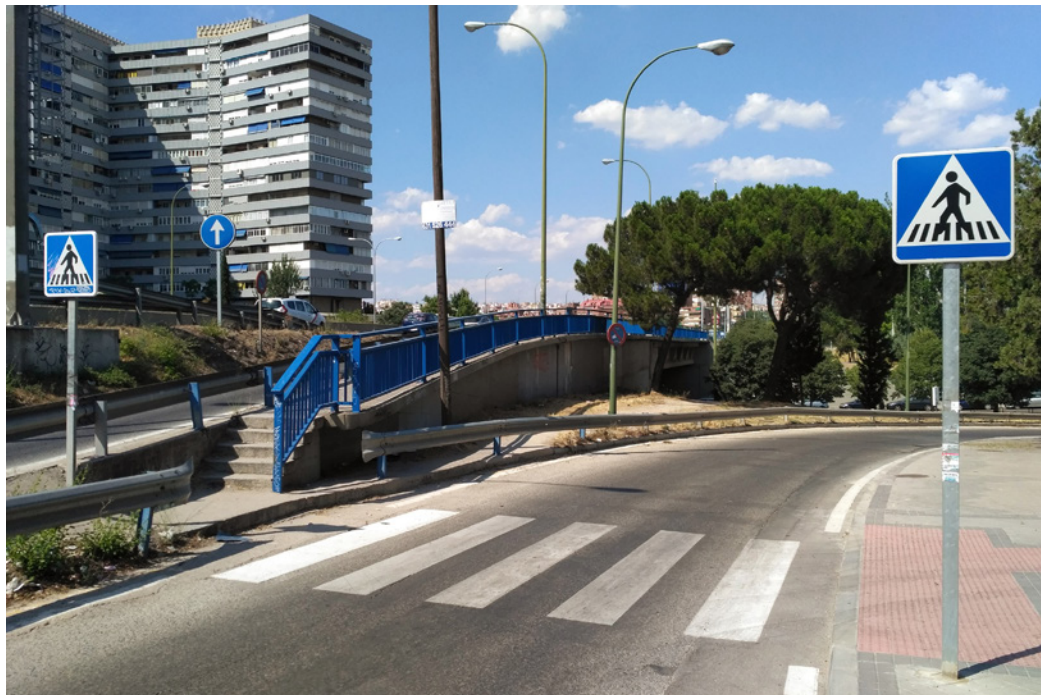
► F-36.- Itinerario peatonal inaccesible (escaleras) en el paseo de Santa María de la Cabeza y camino informal hacia la calle de Antonio López, Moscardó (22-07-2018).

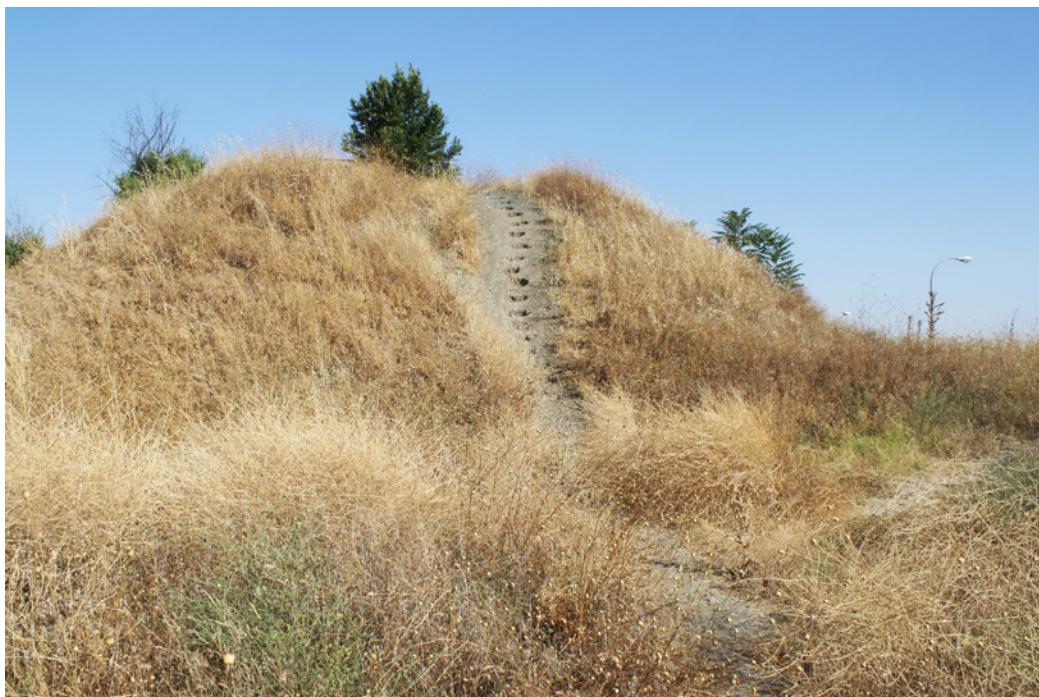
◀ F-37.- Punto de subida y bajada informal hacia La Montaña / El Cerri-  
to, el límite entre Orcasitas y la M-40  
(26-07-2018).

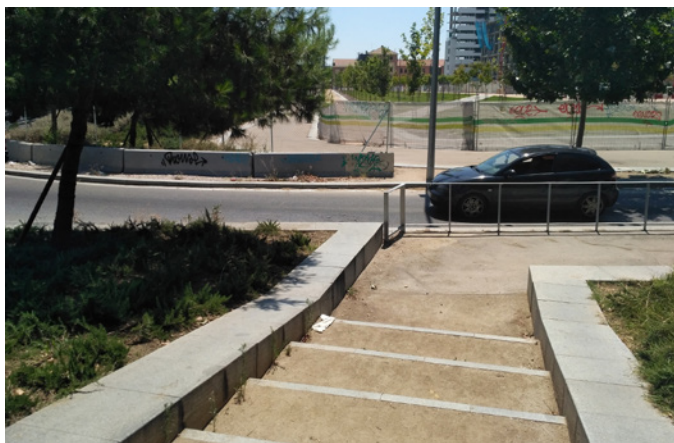
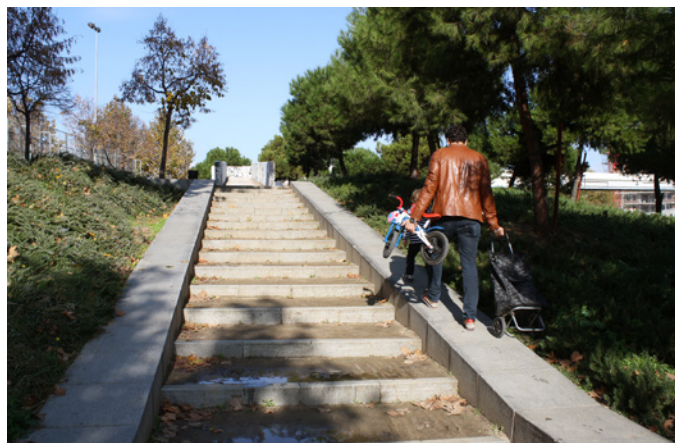
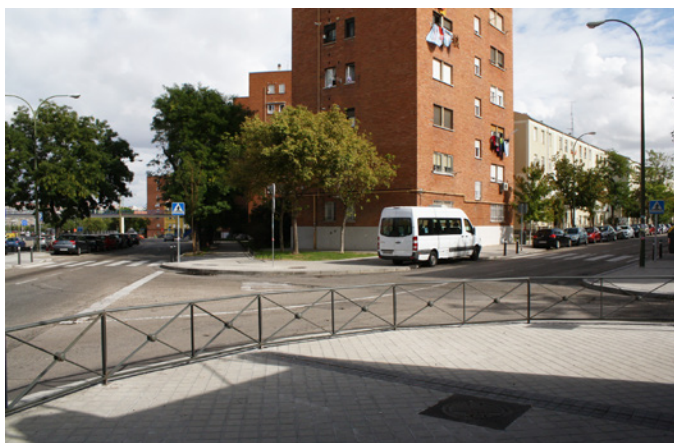
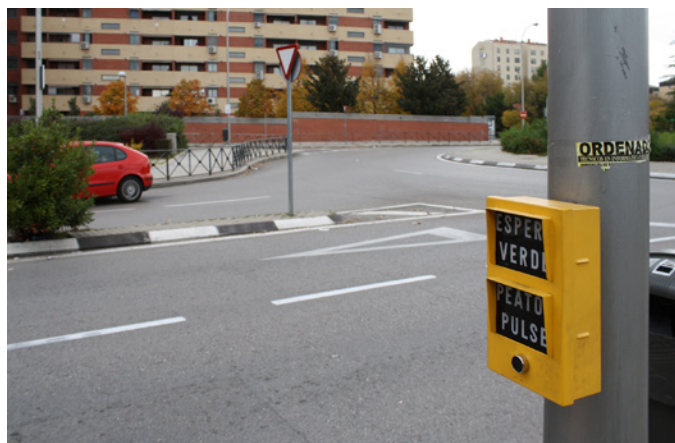
▲◀▶ F-38-39.- Punto de cruce informal de la calle del Vado para continuar el paseo junto a la M-30 entre los parques Madrid Río y Lineal del Manzanares, Almendrales (23-07-2018 y 17-11-2018).

▼◀ F-40.- Barandilla para evitar el cruce directo en el encuentro entre el paseo de Santa María de la Cabeza y la calle de Mirasierra, Moscardó (19-10-2018).

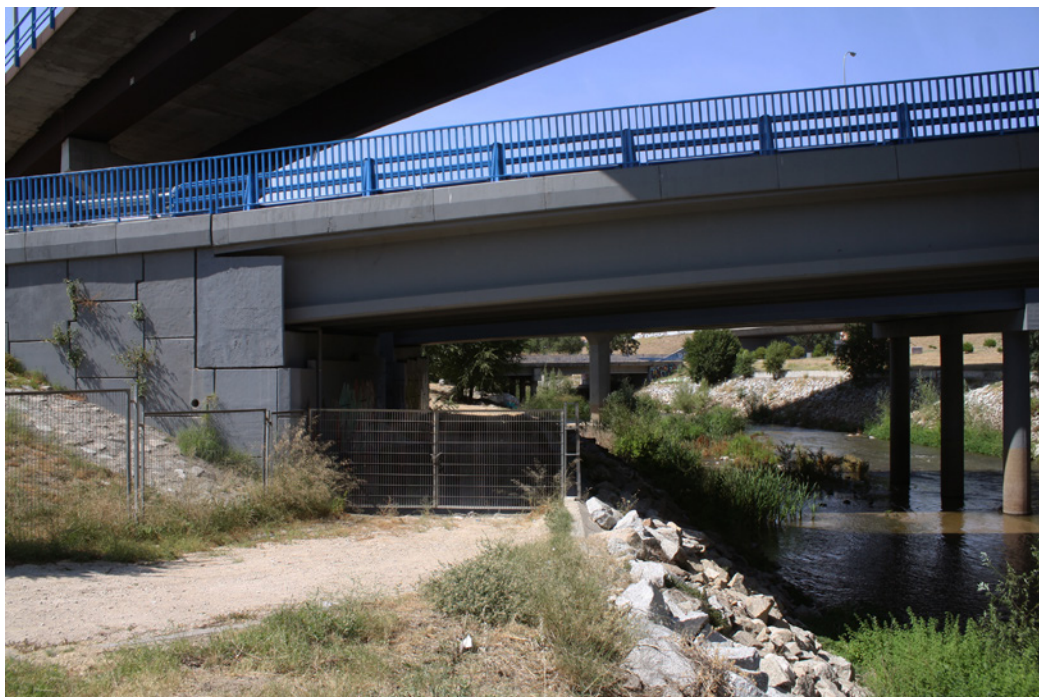
◀ F-42.- Punto de entrada al interior del Nudo Sur desde el parque Lineal del Manzanares, San Fermín (27-07-2018).

Apertura del Nudo Sur al tránsito público, un lugar espectacular desde el punto de vista del paisaje contemporáneo donde las infraestructuras viarias se entrelazan con las naturalezas del río y los descampados. Se trataría de una actuación muy blanda en lo que se refiere a los caminos (sin urbanizar en absoluto su entorno más allá de lo concerniente a la accesibilidad del itinerario) y más importante en cuanto a las infraestructuras necesarias, pues habría que adecuar un paso sobre uno de los ramales,
