# ENTRE FRONTERA Y LUGAR: ¿CÓMO FUNCIONAN LOS LÍMITES DEL DISTRITO DE USERA?

**Entre frontera y lugar: ¿cómo funcionan los límites del distrito de Usera?**

**Noviembre de 2019**

**Ergosfera**

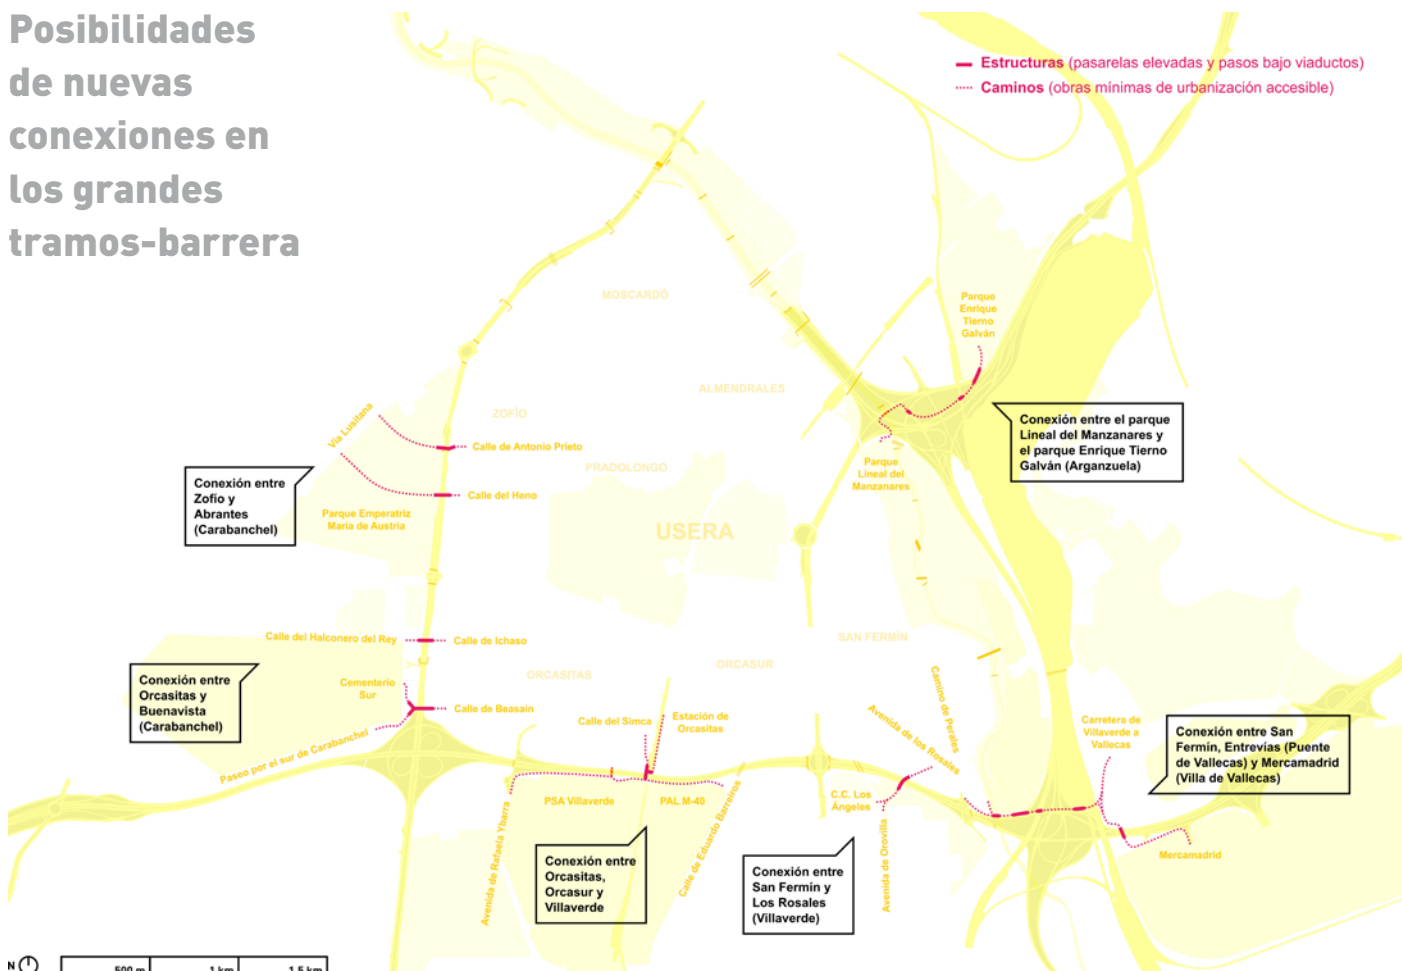
▼ P.4.- Posibilidades de nuevas conexiones en los grandes tramos-barrera de los límites del distrito de Usera (Noviembre de 2019). Disponible para descarga como imagen en alta resolución o en formato vectorial editable en la página web del proyecto.

## Posibilidades de nuevas conexiones en los grandes tramos-barrera
